### 3 Pozos

Camino de la Alberquilla; camino de las Hoyas; finca "El Chozo".

Siglo XIX

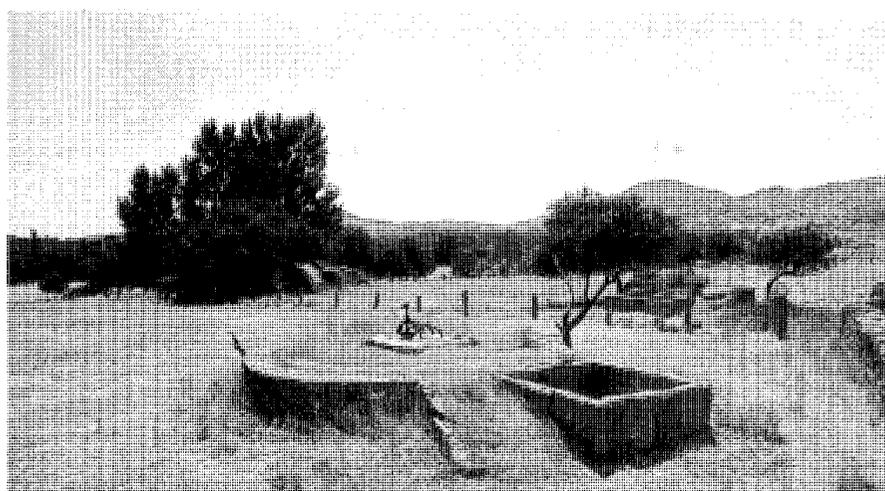
Vista general de uno de los pozos junto al camino de las Hoyas.  
Fot: Actividades y Servicios Fotográficos S.A.

Construidos con la piedra granítica típica de la zona, estos pozos consisten en grandes cilindros de sillarejo empotrados en el terreno a modo de depósitos subterráneos, cubiertos con bóvedas hemisféricas de sillería, con una apertura cuadrangular en la clave sobre la que se sitúa la maquinaria, basada en una serie de ruedas -accionadas por tracción animal mediante un juego de engranajes- que movían un sistema de cangilones. Externamente, los pozos se presentan como construcciones cilíndricas destacadas sobre el terreno, a las que se adosa un depósito de agua formado por grandes sillares monolíticos y una rampa que permitía el acceso de las caballerías que impulsaban el mecanismo.

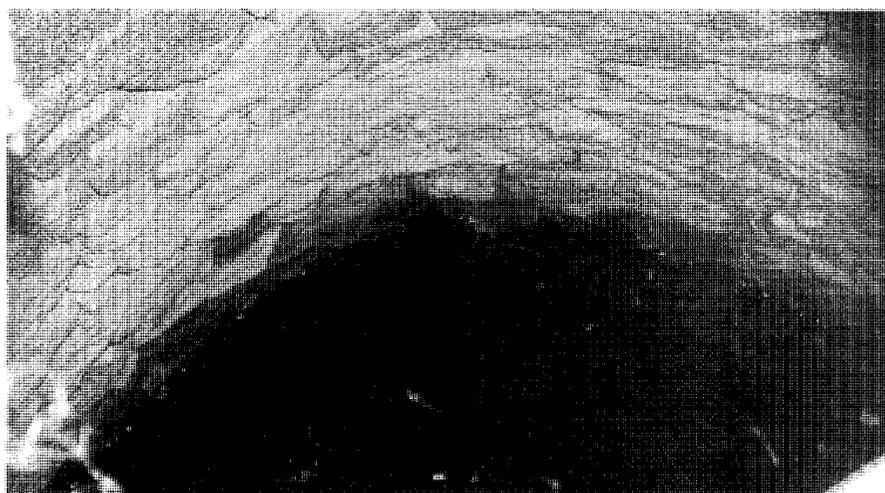
Bóveda interior. Fot: Actividades y Servicios Fotográficos S.A.

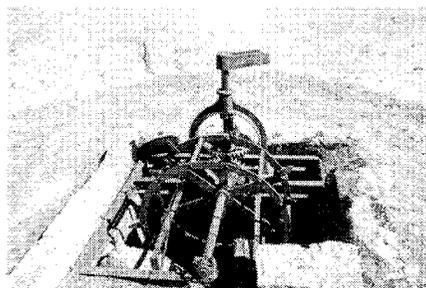
Detalle de la maquinaria.  
Fot. Miguel Ángel Vega.
